### **Grundsatzbeschluss Straßenbeleuchtung Plau am See**

**Beschluss:** Die Stadtvertretung beschließt die grundsätzliche Verfahrensweise bei der Sanierung und dem Aus- und Neubau von Straßenbeleuchtung zu den Themen Gestaltung, Energieeffizienz und Lichtfarbe im gesamten Stadtgebiet und den Ortsteilen gemäß den im Sachverhalt aufgeführten Zielstellungen.

**Anlagen:** Zusammenfassung Mastentests 2020, Lampenmast DB703, Lichtverschmutzung, Hess Madrid, Technische Leuchten Bsp,

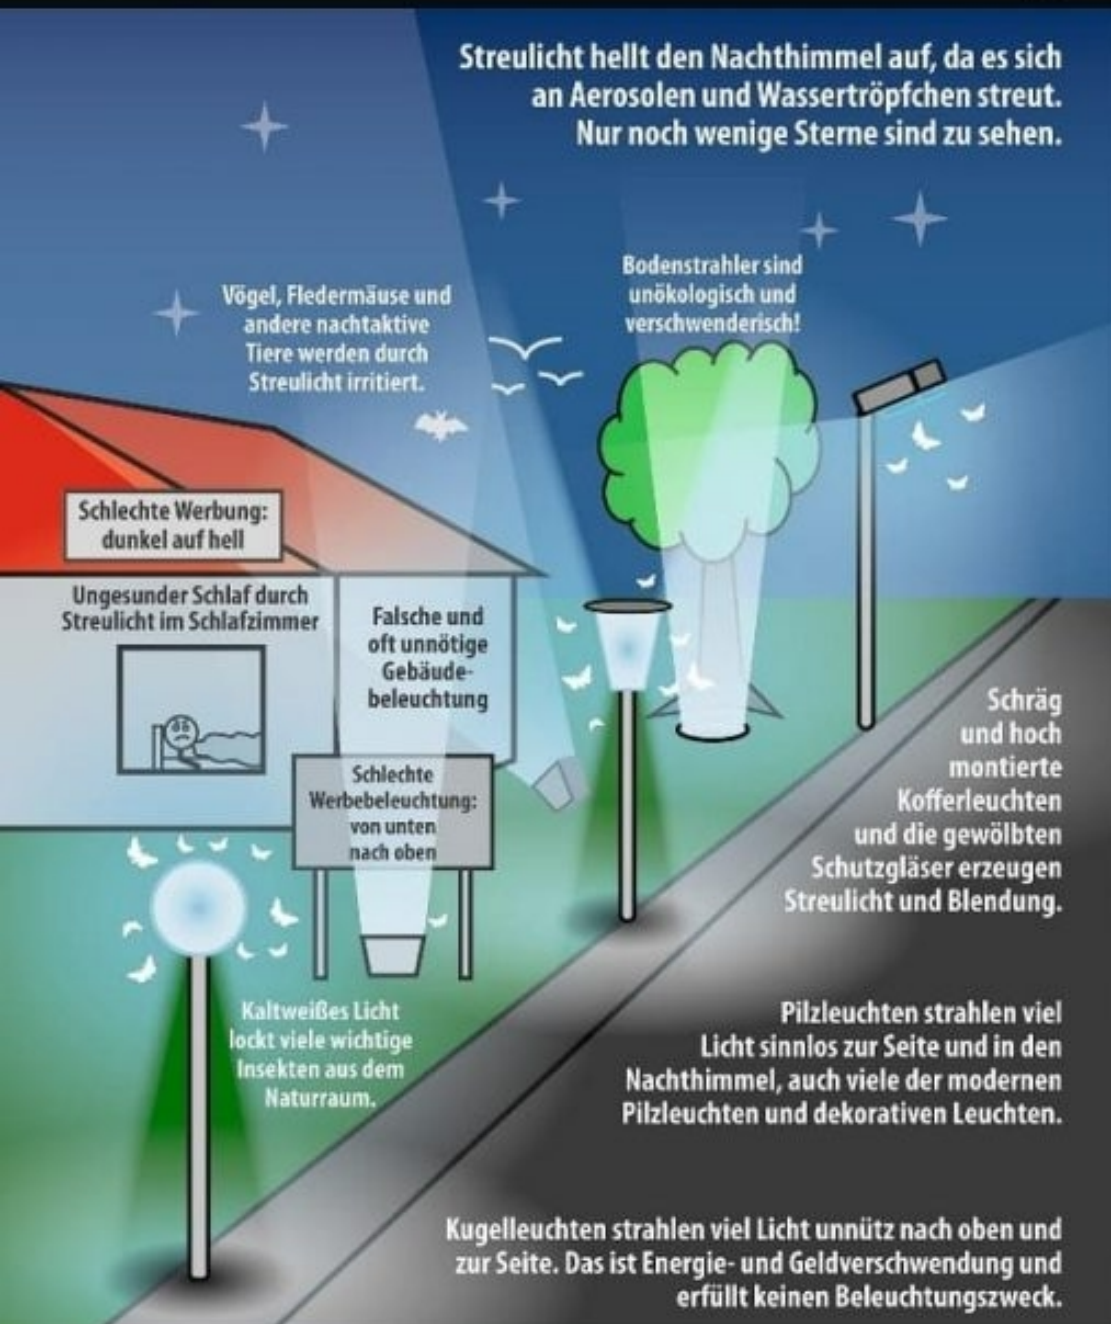
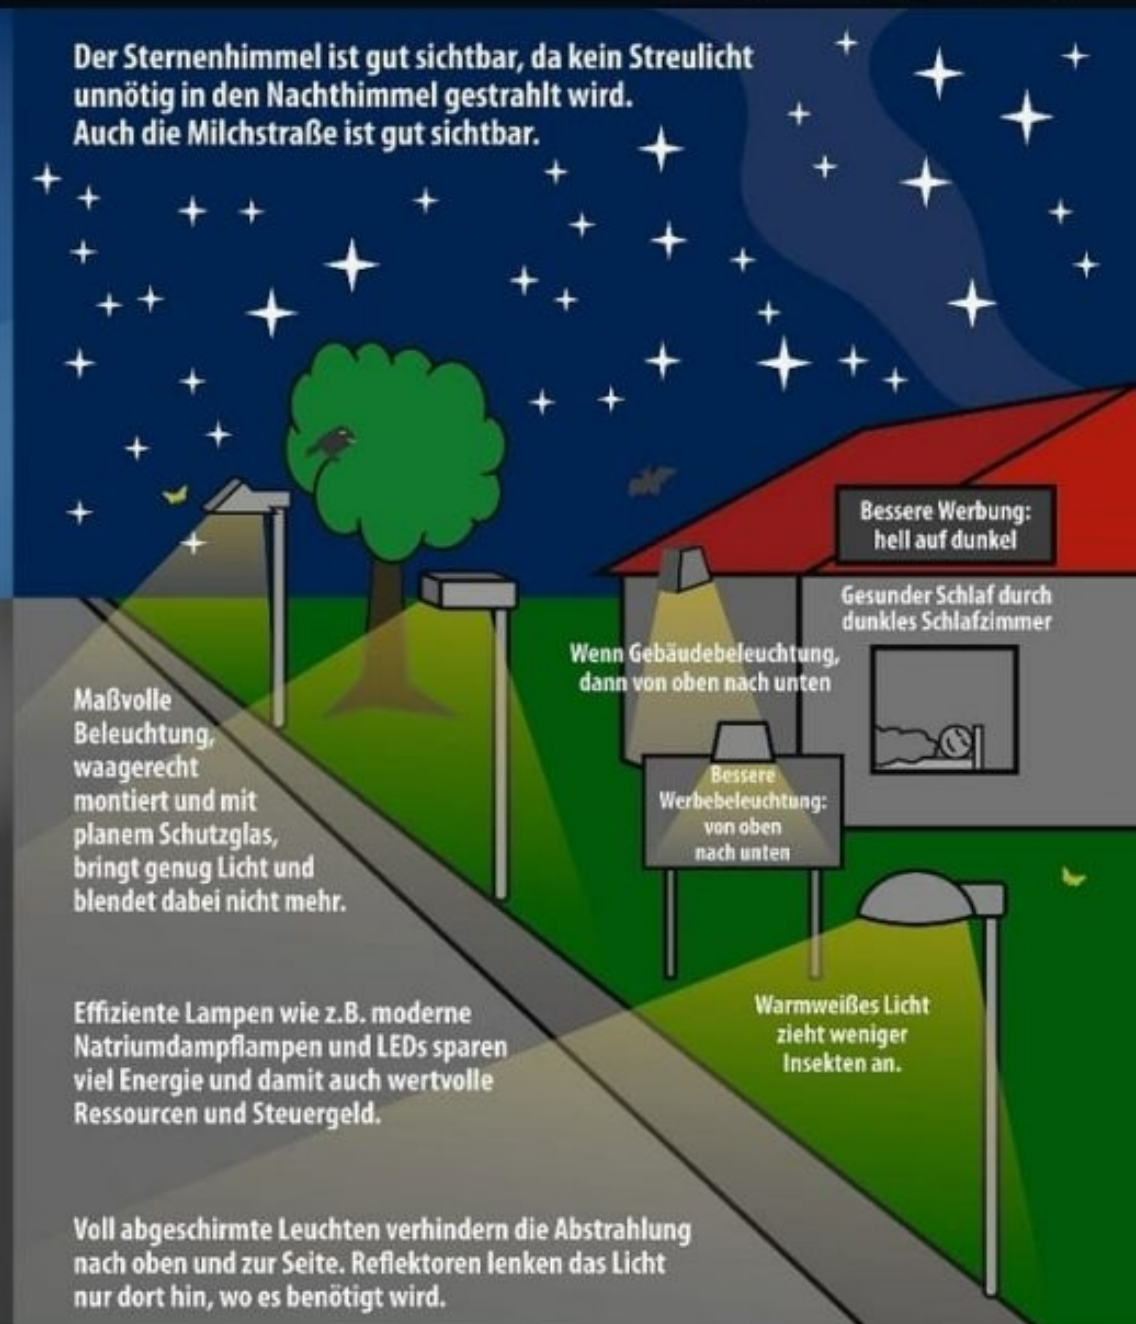
# Eine Straße mit Lichtverschmutzung und ohne Lichtverschmutzung
